●工事状況

代表写真《地下1階天井LGS・天井内配管状況》

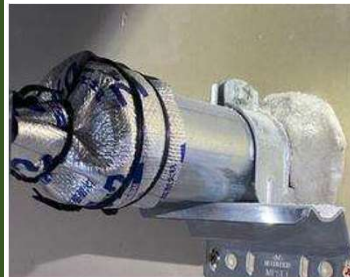
在来工法

電気(区画貫通処理)について…

天井内配線作業では区画壁に穴をあけ貫通させる場合があります。壁の防火性能を維持するため、貫通部に認定工法で防火措置を行います。

中空壁の貫通は従来は金属管を使用していた工法が多用されましたが、今回は樹脂管（PF管）を併用しています。樹脂管を使用することにより従来の工法に比べ運搬や切断の省力化ができ、使用部材も減らせるため施工性が向上します。細かな省施工化ですが数量が多いため、積み重ねることでコスト削減や短工期にもつながります。

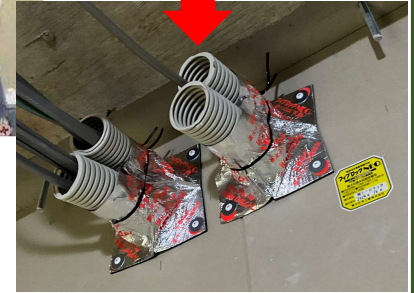
フィブロックNEO
を採用
